YDINTURVALLISUUS

Suomi ja lähialueet

Neljännesvuosiraportti 1/2001

Kirsti Tossavainen (toim.)

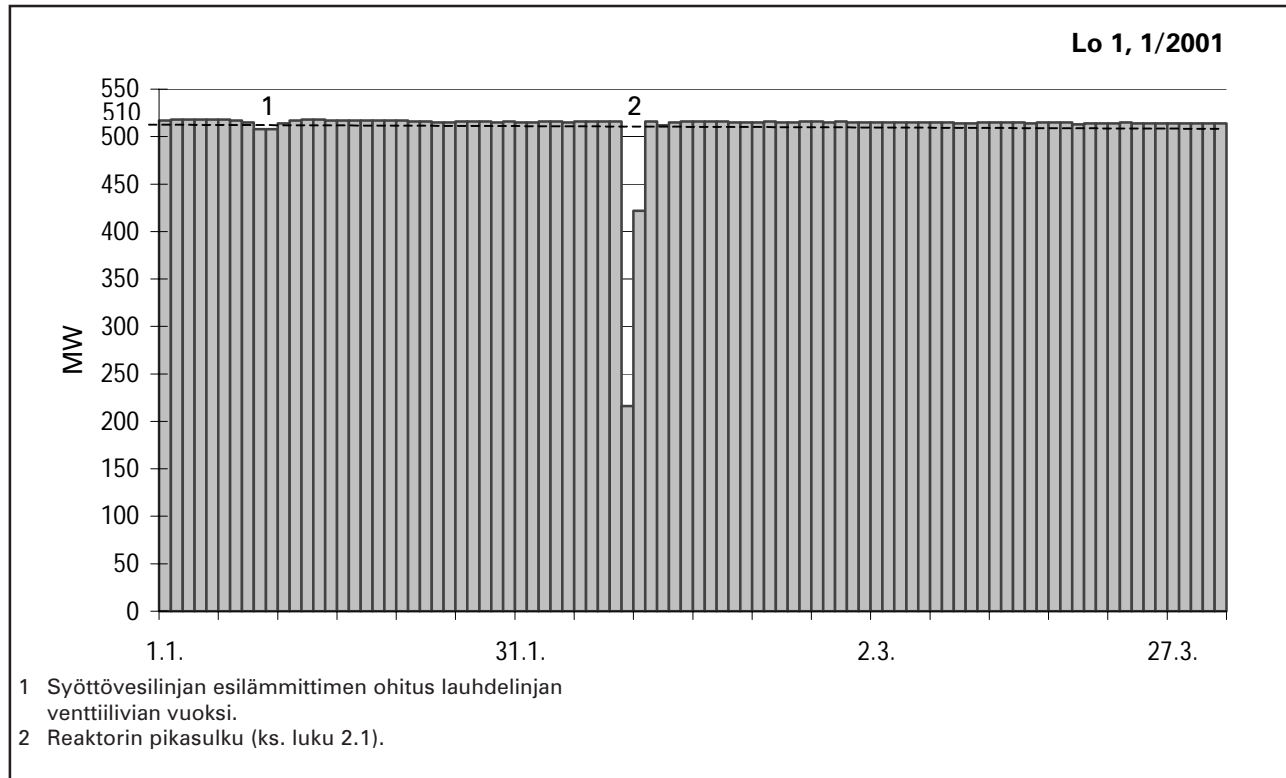
Kuva 1. Loviisa 1:n keskimääräinen vuorokautinen bruttosähköteho tammi–maaliskuussa 2001.

Loviisan ydinvoimalaitoksen molemmat yksiköt olivat tuotantokäytössä koko vuosineljänneksen lukuun ottamatta Loviisa 1:llä helmikuussa sattuneen reaktoripikasulun aiheuttamaa lyhyttä tuotantokatkoa. Loviisa 1:n energiakäyttökerroin tällä vuosineljänneksellä oli 100,0 % ja Loviisa 2:n 100,6 %. Laitosyksiköiden sähköntuotantoa kuvaavat diagrammit ja tehonalennusten syyt esitetään kuvissa 1 ja 2.

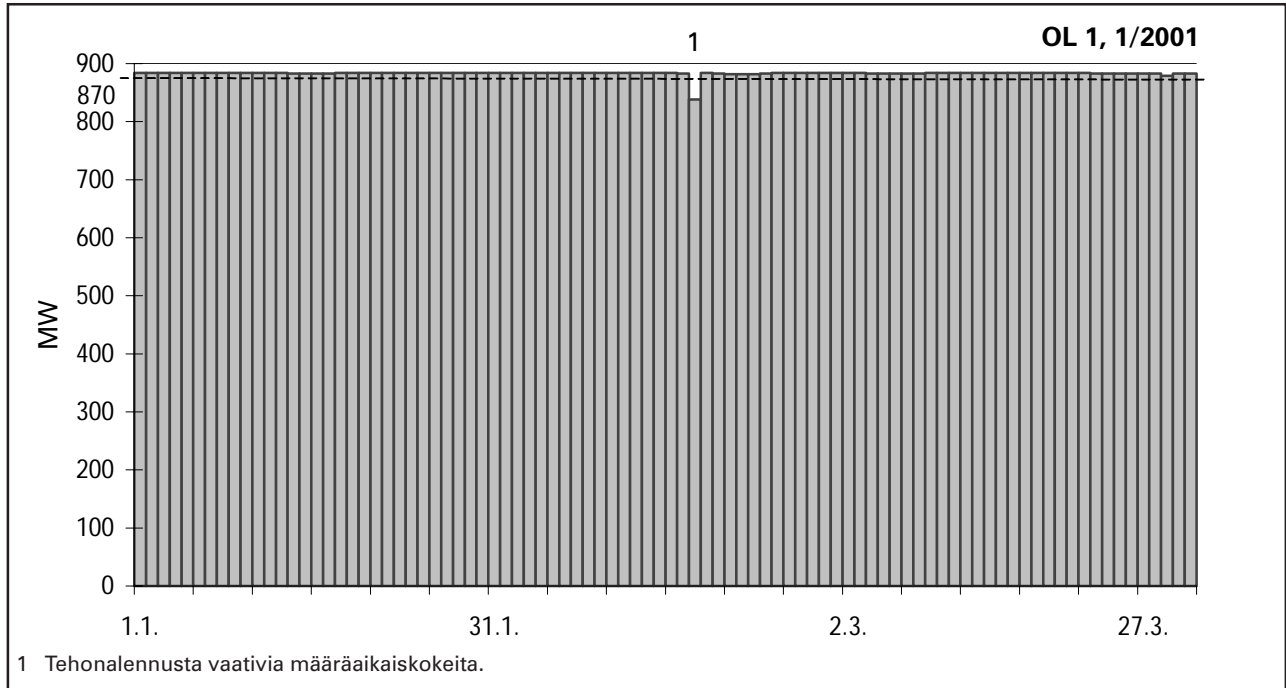
Kuva 3. Olkiluoto 1:n keskimääräinen vuorokautinen bruttosähköteho tammi–maaliskuussa 2001.

Olkiluodon ydinvoimalaitoksen molemmat yksiköt olivat tuotantokäytössä koko vuosineljänneksen lukuun ottamatta Olkiluoto 2:lla sattuneen reaktorin pikasulun aiheuttamaa lyhyttä tuotantokatkosta. Olkiluoto 1:n energiakäyttökerroin vuosineljänneksellä oli 101,5 % ja Olkiluoto 2:n 99,1 %. Laitossyksiköiden sähköntuotantoa kuvaavat diagrammit ja tehonalennusten syyt esitetään kuvissa 3 ja 4.
