YDINTURVALLISUUS

Suomi ja lähialueet
Neljännesvuosiraportti 2/2003

Kirsti Tossavainen (toim.)

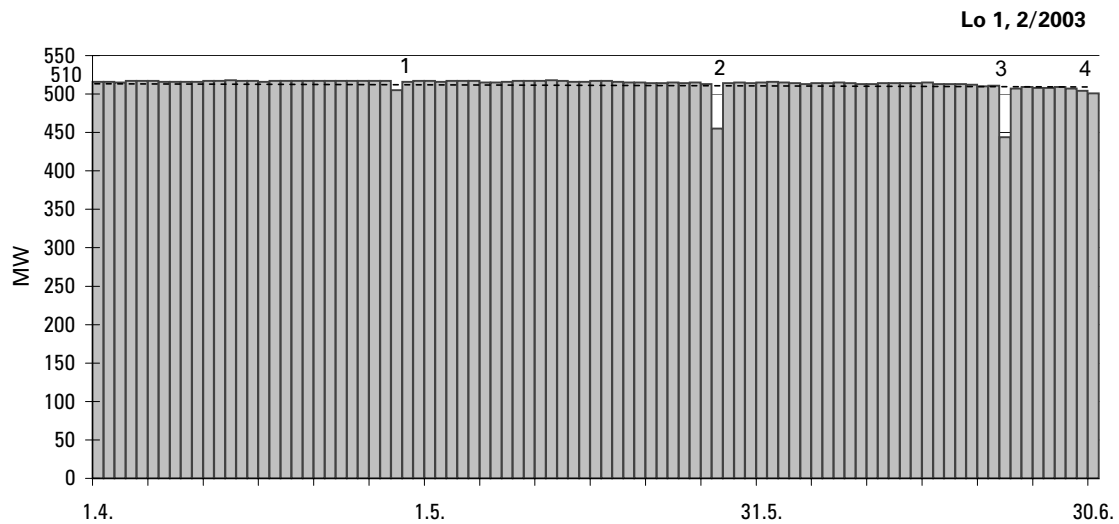
Kuva 1. Loviisa 1:n keskimääräinen vuorokautinen bruttosähköteho huhti–kesäkuussa 2003.

1. Pääkiertopumpun pysähtyminen syöttövesijärjestelmän venttiilin sulkeuduttua instrumenttikaappien johtojen tarkastuksen yhteydessä.
2. Syöttövesipumpun akselitiivisteiden vuodon korjaus.
3. Pääkiertopumpun moottorin laakerin vaihto ja öljynkeräyskaukalon asennus moottorin alle pienen öljyvuodon talteenottoa varten.
4. Ydinpolttoainetta käytetty niin pitkään, että reaktorin teho alkoi vähitellen laskea.

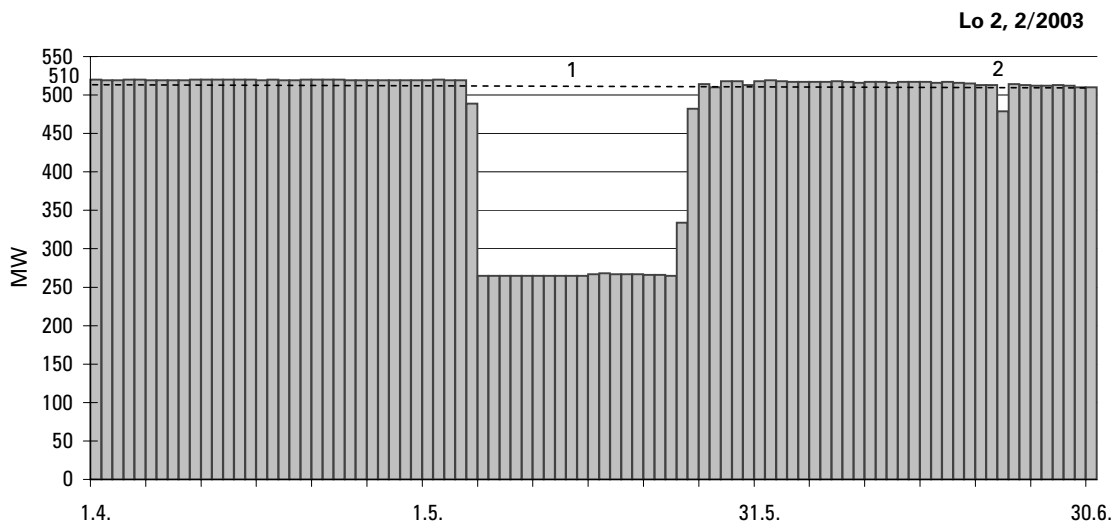
Kuva 2. Loviisa 2:n keskimääräinen vuorokautinen bruttosähköteho huhti–kesäkuussa 2003.

1. Generaattorin vetyvuodon korjaus ja turbiinin tukilaakerin korkean lämpötilan syyn selvittäminen.
2. Merivesipumpun akselivuodon korjaus.

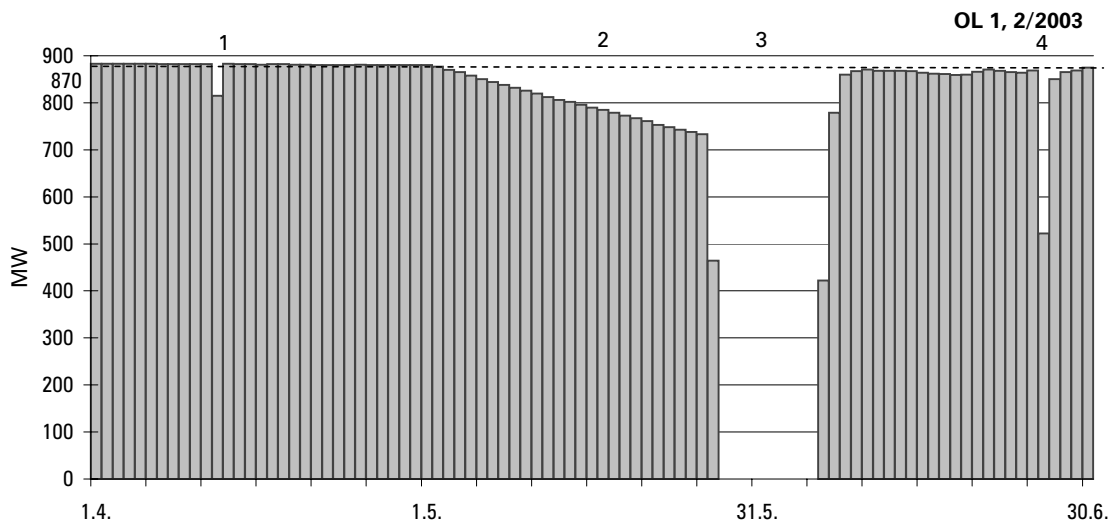
Kuva 3. Olkiluoto 1:n keskimääräinen vuorokautinen bruttosähköteho huhti–kesäkuussa 2003.

1. Tehonalennusta vaatineita määräaikaikokeita.
2. Ydinpolttoainetta käytetty niin pitkään, että reaktorin teho alkoi vähitellen laskea.
3. Vuosihuoltoseisokki (kuvaus erikseen tässä luvussa)
4. Kuumaseisokki höyryputken kosteudenerottimen tarkastusluukun tiivistevuodon korjaamiseksi (kuvaus erikseen tässä luvussa).

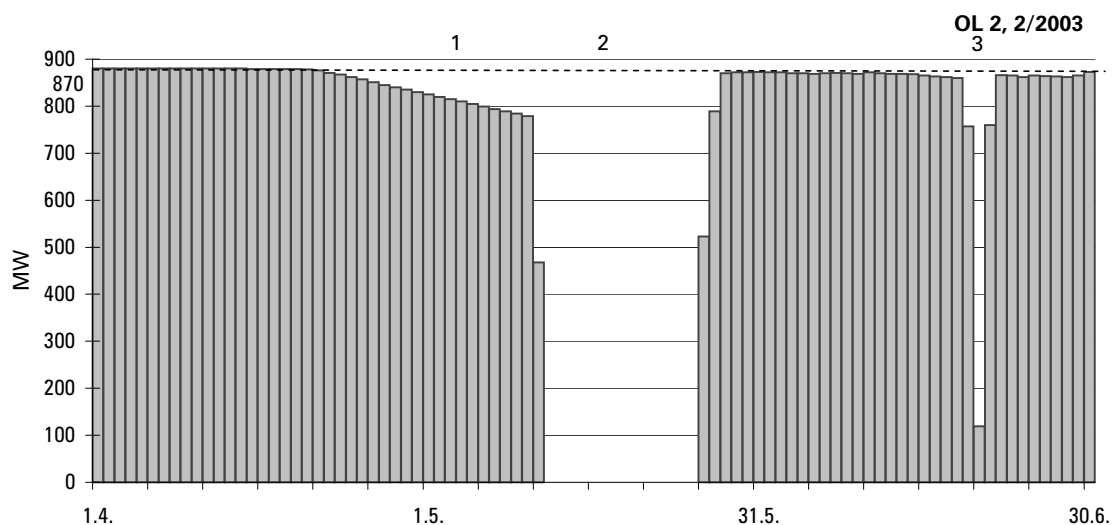
Kuva 4. Olkiluoto 2:n keskimääräinen vuorokautinen bruttosähköteho huhti–kesäkuussa 2003.

- 1 Ydinpolttoainetta käytetty niin pitkään, että reaktorin teho alkoi vähitellen laskea.
- 2 Vuosihuoltoseisokki (kuvaus erikseen tässä luvussa).
- 3 Kuumaseisokki turbiinin tasapainottamiseksi ja syöttövesijärjestelmän venttiilivuodon korjaamiseksi (kuvaus erikseen tässä luvussa).

Olkiluoto 2 ajettiin 19.6.2003 kuumaseisokkiin syöttövesijärjestelmässä olleen venttiilivuodon sekä turbiinin laakerin korkean tärinätason korjaamiseksi. Seisokin aikana tehtiin myös muutamia muita töitä, joita ei ollut voitu tehdä laitosyksikön käydessä.

Venttiilin vuoto korjattiin hitsaamalla ja turbiinin laakerin tärinätaso saatiin normaaliksi hinnalla ja tasapainotuksella. Takaisin sähköntuotantoon laitosyksikkö kytkettiin 20.6.2003.

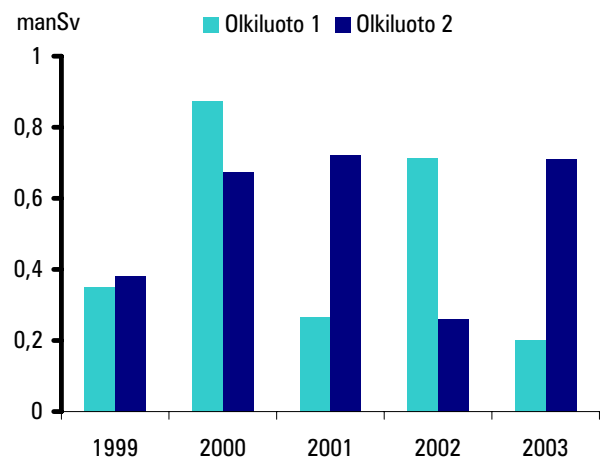
Kuva 5. Olkiluodon laitosyksiköiden vuosihuolloissa kertyneet kollektiiviset säteilyannokset.

Seisokin aikaisista töistä aiheutunut kollektiivinen säteilyannos oli 0,71 manSv. STUKin ohjeen mukaan kollektiivisen säteilyannoksen raja-arvo Olkiluodon yhdelle laitosyksikölle on kahden peräkkäisen vuoden keskiarvona 2,10 manSv. Vuosittainen kollektiivinen säteilyannos kertyy pääasiassa seisokeissa tehtyjen töiden aikana. Suurin yksittäisen henkilön saama säteilyannos Olkiluoto 2:n vuosihuollossa oli 7,9 mSv. Säteilyasetuksen mukaan säteilytyöstä työntekijälle vuoden aikana aiheutuva efektiivinen annos ei saa olla suurempi kuin 50 mSv. Kuvassa 5 esitetään vuosihuolloissa kertyneet kollektiiviset säteilyannokset viime vuosilta.

Vuosihuoltoseisokin aikaisista töistä aiheutunut kollektiivinen säteilyannos oli 0,20 manSv. Suurin yksittäisen henkilön saama säteilyannos Olkiluoto 1:n vuosihuoltoseisokissa oli 2,5 mSv. Kuvassa 5 esitetään vuosihuolloissa kertyneet säteilyannokset viime vuosilta.
