Ydinturvallisuus

Neljännesvuosiraportti 2/2012

Erja Kainulainen (toim.)

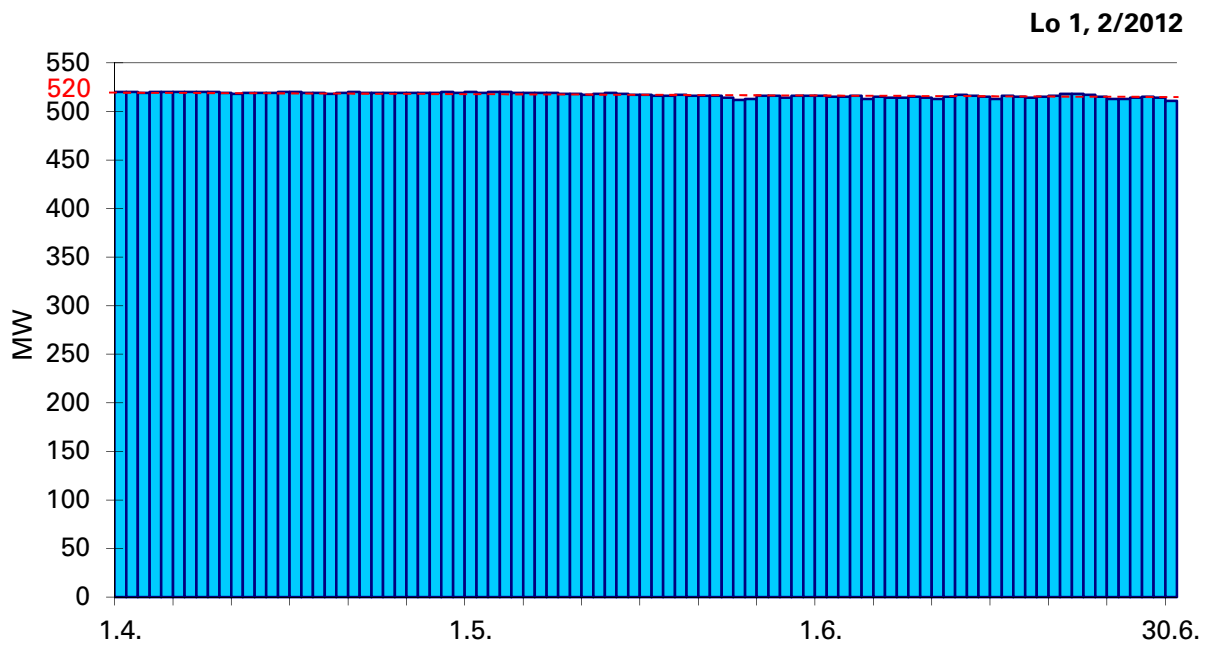
Kuva 1. Loviisa 1:n keskimääräinen vuorokautinen bruttosähköteho huhti–kesäkuussa 2012.

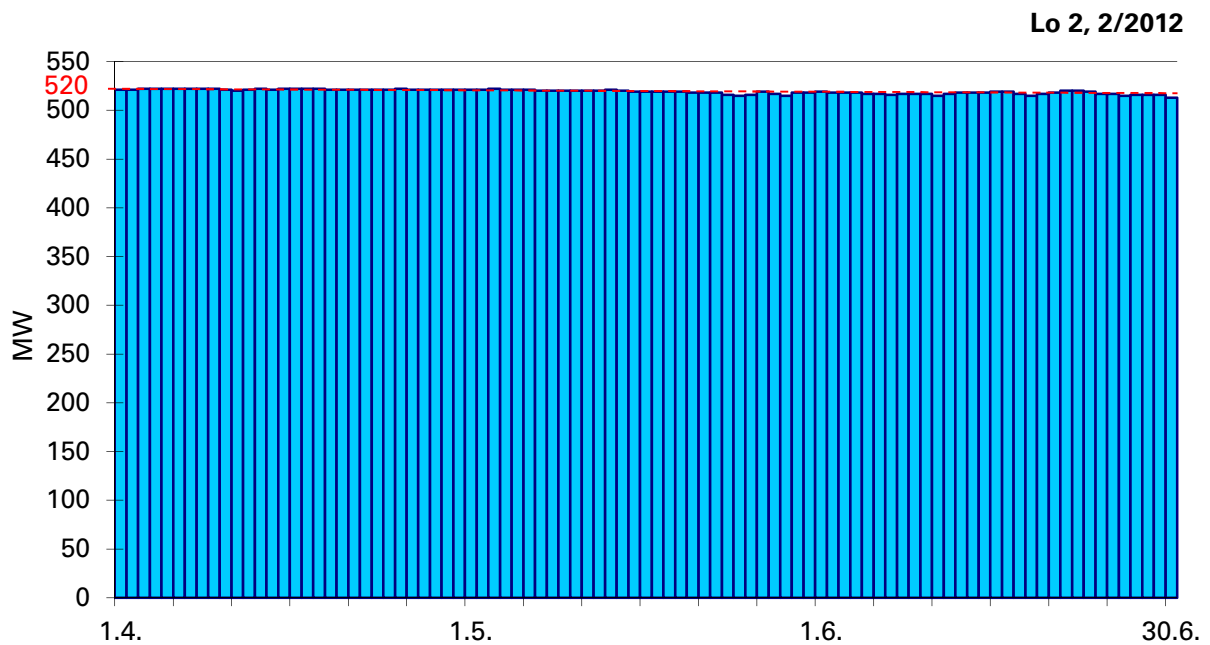
Kuva 2. Loviisa 2:n keskimääräinen vuorokautinen bruttosähköteho huhti–kesäkuussa 2012.

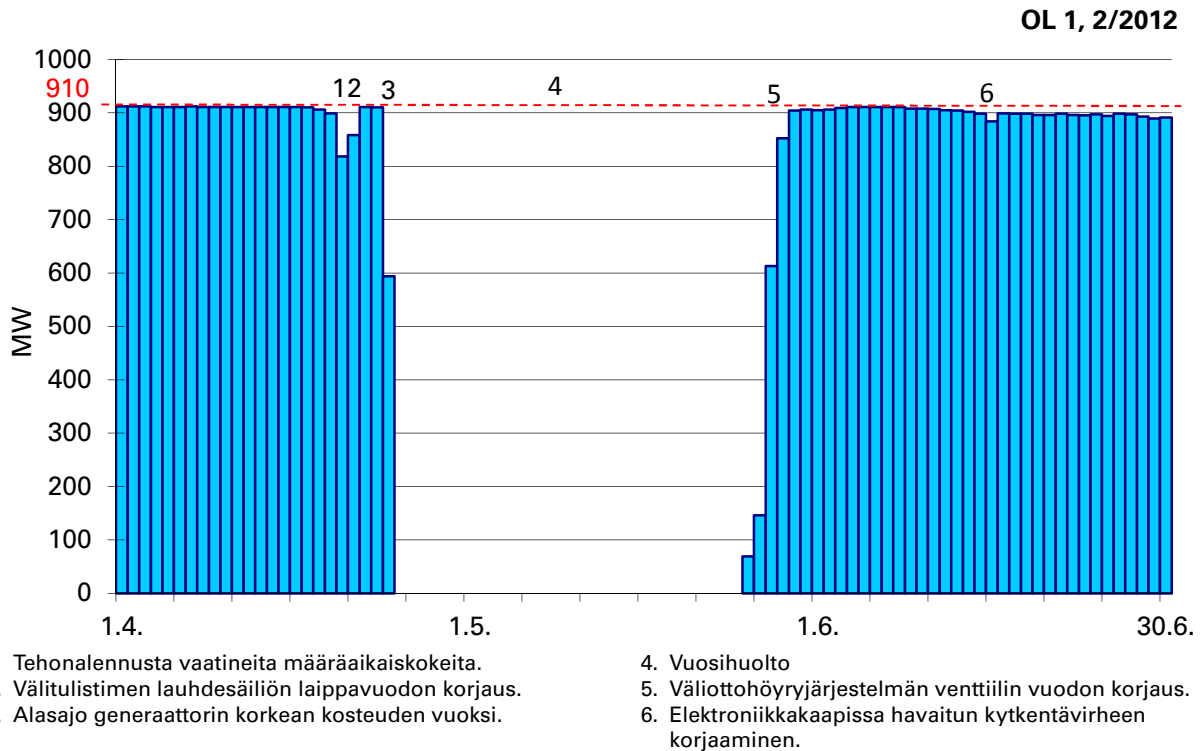
Kuva 3. Olkiluoto 1:n keskimääräinen vuorokautinen bruttosähköteho huhti–kesäkuussa 2012.

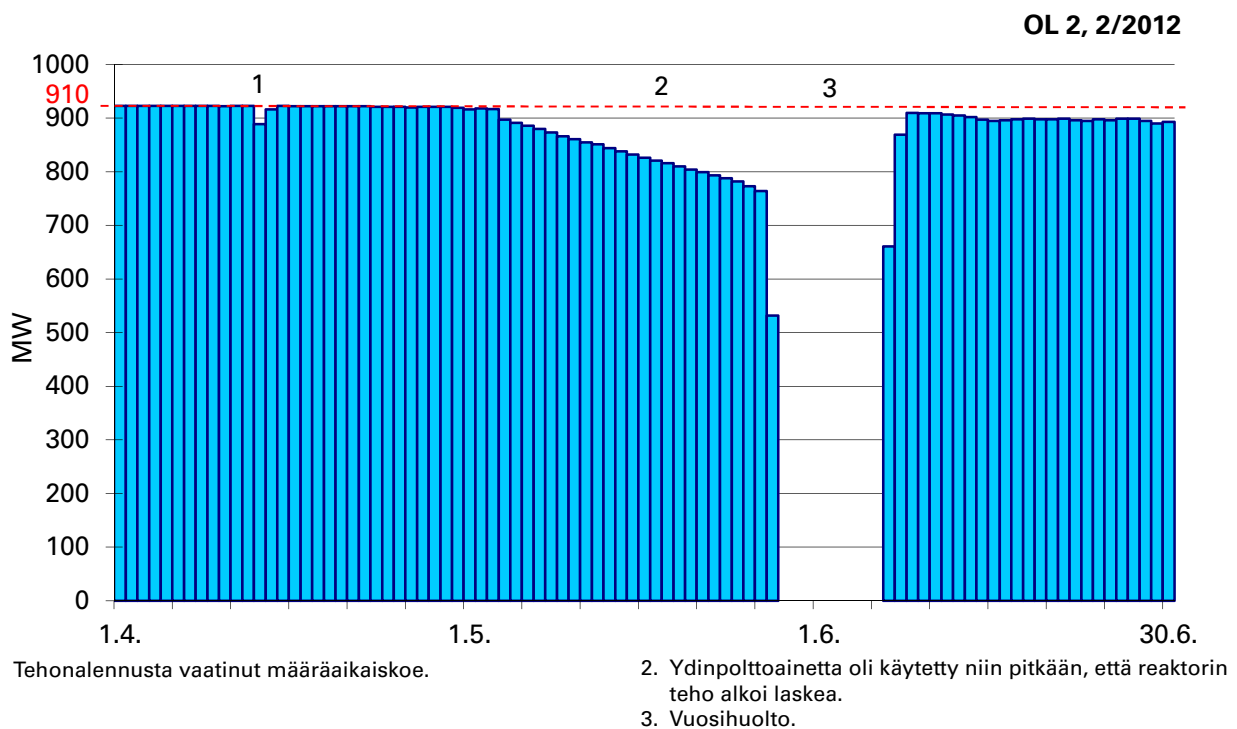
Kuva 4. Olkiluoto 2:n keskimääräinen vuorokautinen bruttosähköteho huhti–kesäkuussa 2012.

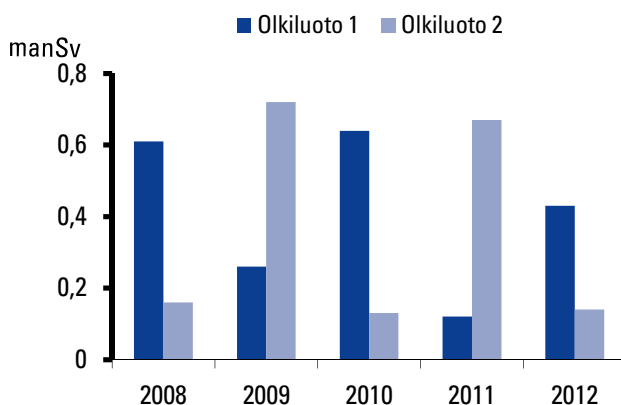
Kuva 5. Olkiluodon laitosyksiköiden vuosihuolloissa kertyneet työntekijöiden kollektiiviset säteilyannokset.

Säteilyannokset olivat pieniä, eivätkä ne ylittäneet säännöstössä asetettuja rajoja. Olkiluoto 1:n seisokin työntekijöiden yhteenlaskettu (kollektiivinen) säteilyannos oli 0,43 manSv ja Olkiluoto 2:lla työskennelleiden 0,14 manSv. Suurin henkilökohmainen säteilyannos Olkiluoto 1:lla oli 6,3 mSv ja Olkiluoto 2:llä 3,9 mSv.
